輪之内町通学路等対策箇所 一覧表

令和5年9月末時点

輪之内町通学路等対策箇所 現況

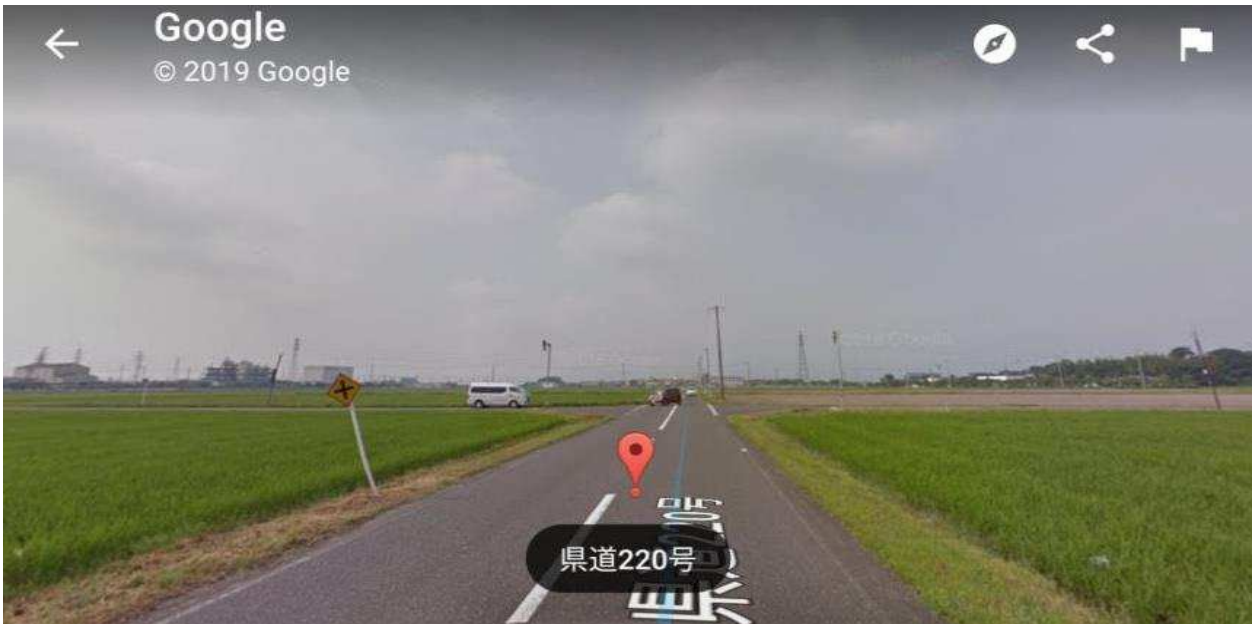
町全般①

No.	発議年度	路線名	箇所名・住所	通学路の状況・危険の内容	対策内容	事業主体	対策時期
1	R1	県道安八海津線	仁木小学校北～里信号交差点	朝夕の自転車での通勤通学時、交通量が多いが、歩道がなく、外側線も草で覆われ見えない状態。自転車と自動車と接触しそうになり非常に危険(高校生や一般自転車による通行)	歩道整備	岐阜県(大垣土木)	設計中
